製造現場から見た圧縮水素ガスの安全性

Safety Control of Compressed Hydrogen Gas from a Gas Manufacturer's Point of View

1. はじめに

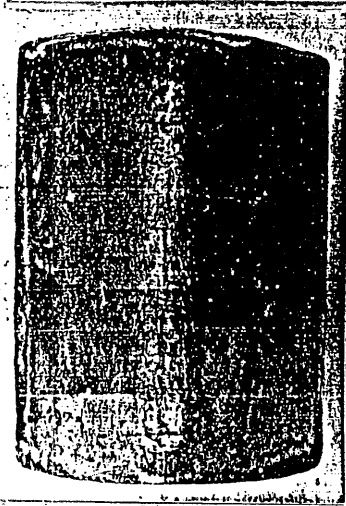
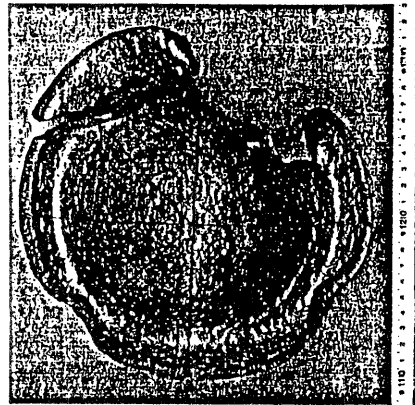
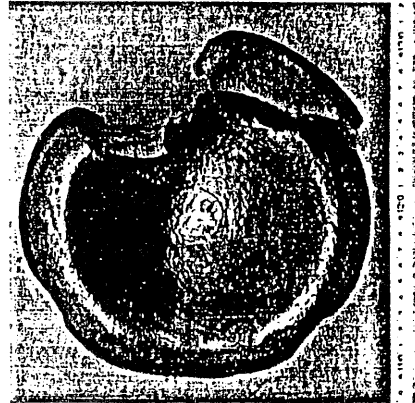
写真1 破損容器外観

しかしながら近年は、脆化が最も少ない材質が採用されており、それによる事故は希であるが、実際の経験から1986年に千葉県市原市の充填工場で起きた水素容器破裂事故(容器底抜け)について触れてみる。

容器本体

容器底部

この事故原因の最終見解としては、充填圧力は150kg/cm²に対し147kg/cm²で問題無く、容器の製作時の素材、成型、熱処理強度等に異常は無く、結論として、腐食により発生した内面ピットに、繰返し作用（充填・消費）による疲労クラックが入り、割れが発生し、破裂事故を起こしたと判断され、この容器特有の経歴によるものと報告されている。

一般的に、容器内の圧力変化により破裂する場合にはタテに割れるが、この容器は底部だけが飛ぶというこれまでには見られない破裂であった。

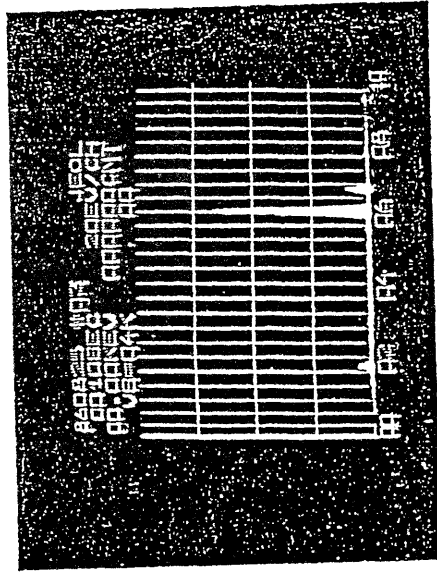
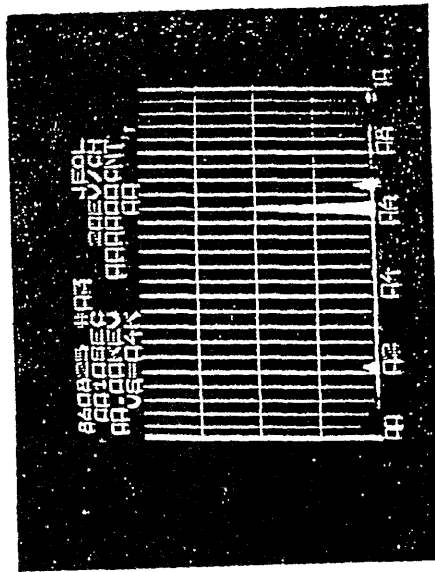
写真2 定性分析結果 (左: CM227、右: CM228) 注) Auは蒸着メッキの成分Feのみが検出された。

SEM像

分析結果

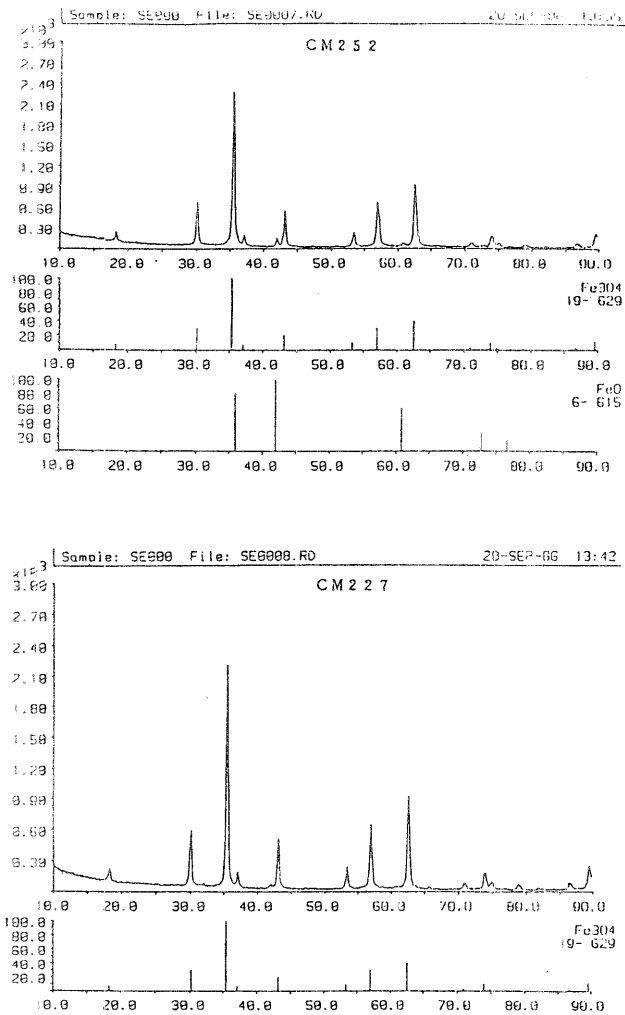
図1 X線解析分析結果

(異物のピークとFe3O4, FeOのピークが一致している)

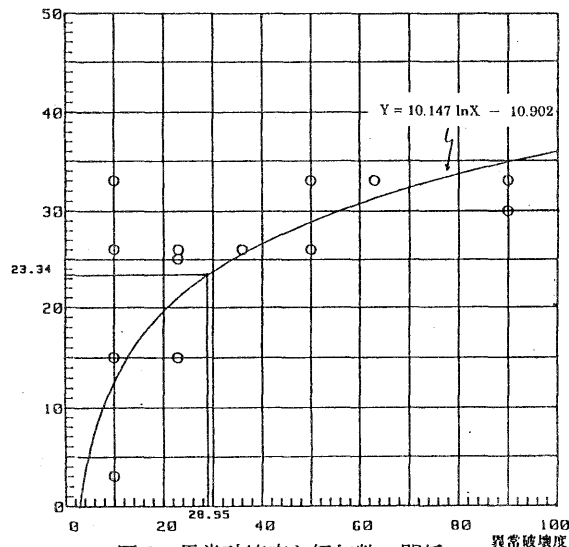
図2 異常破壊度と経過年数の関係

図2は21本の水素容器サンプルの異常破壊度(横軸)と、製造時よりの経過年数(縦軸)との関係をプロットしたものである。

実線で描かれている曲線は、統計的にプロットされた点全てを一番満足させる曲線

$$Y = 10.174 \ln X - 10.902$$

ここで、21のサンプルの異常破壊度の平均は28.であるから、この時の経過年数を逆に近似式から求めると23.34年となる。

つまり単純に解釈すると、この経過年数を境にそれより若い容器は正常となり、それより古い容器は多少の差はあれ異常性を有していると言える。

また、安全確認のため、その経過年数前後のサンプルを例にして検討してみると、経過年数33年のCM2094は異常破壊度50となっており危険とみなされる。

これらの検討から、容器を23~24年までは安全に

使用できるだろうとの考えに至った。
